Perbaikan Jalan Tanjakan Desa Air Putih Kecamatan Talang Empat Kabupaten Bengkulu Tengah

Ridianto*¹, Solichin², Mulyadi³, Muhammad Bima Eka Putra⁴, Faridah⁵
Sekolah Tinggi Ilmu Administrasi Bengkulu, Indonesia

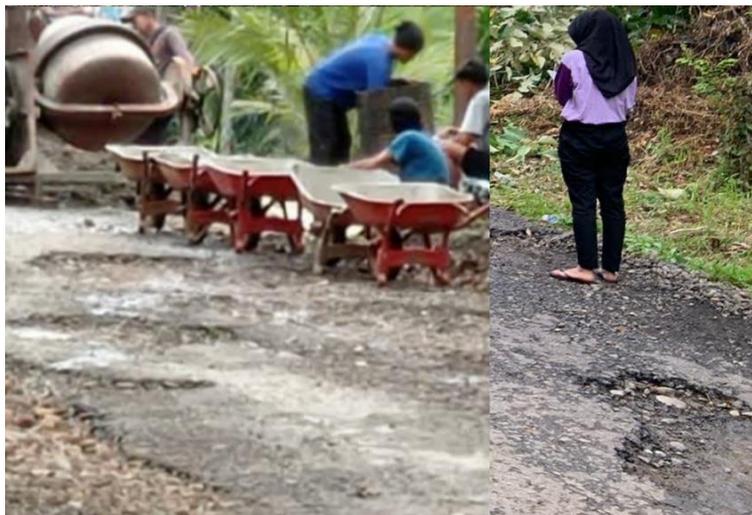
Gambar 1. Kondisi jalan Desa saat belum diperbaiki

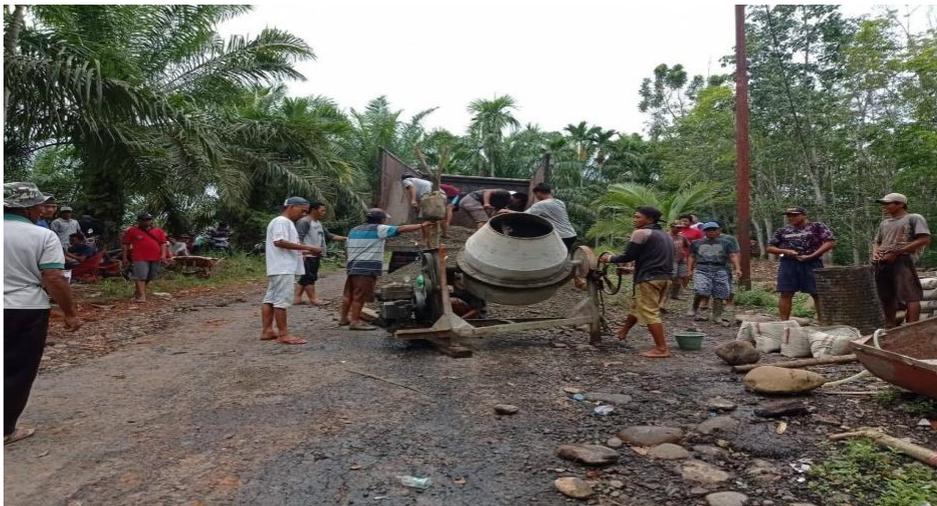
Gambar 3. Proses pencampuran semen, pasir, kerikil dan air

Proses pencampuran bahan material dengan campuran air, dimana kegiatan pengabdian masyarakat ini dilakukan untuk perbaikan jalan tanjakan menggunakan bahan campuran semen, pasir, kerikil dan air dengan perbandingan campuran 1 semen : 3 pasir : 5 kerikil (Yuono, 2017). Proses campuran semua bahan dilakukant pada gambar 3, setelah itu pendistribusian dilakukan menggunakan gerobak dorong agar dapat membawa bahan material yang sudah dicampur .

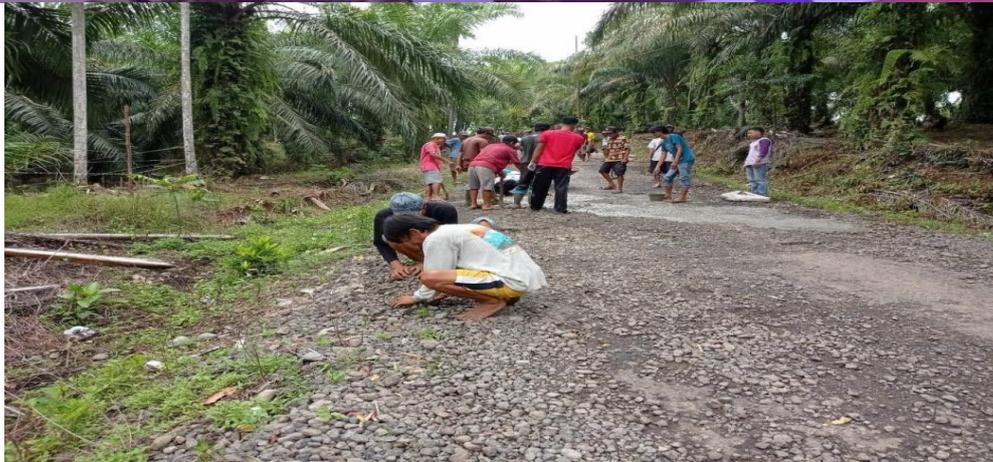
Gambar 4. Kegiatan perbaikan jalan

Kegiatan perbaikan dilakukan di setiap titik lubang, terlihat pada gambar 4, dimana lubang tersebut dibersihkan terlebih dahulu setelah itu disiram dengan air agar campuran semen dapat menempel dengan maksimal. Kemudian besi cor yang sudah disiapkan sebelumnya diletakkan pada lubang yang sudah disiram air, setelah itu dituangkan campuran semen, pasir, kerikil dan air yang sudah dicampur sebelumnya dari ember dengan menggunakan alat sekop, dan cetok (sendok semen) untuk meratakan bagian permukaan.

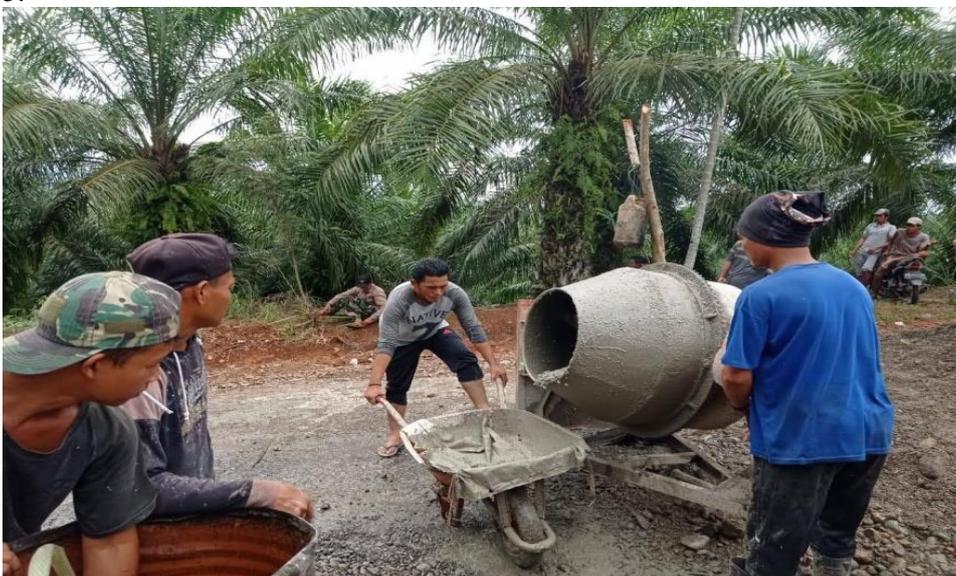
Gambar 5. Proses perbaikan Jalan

Proses perbaikan jalan tanjakan dusun II desa air putih kabupaten Bengkulu tengah, Pada gambar 5.
