Perbaikan Jalan Tanjakan Desa Air Putih Kecamatan Talang Empat Kabupaten Bengkulu Tengah

4
Perbaikan Jalan Tanjakan Desa Air Putih Kecamatan Talang Empat
Kabupaten Bengkulu Tengah

Ridianto^{*1}, Solichin², Mulyadi³, Muhammad Bima Eka Putra⁴, Faridah⁵
Sekolah Tinggi Ilmu Administrasi Bengkulu, Indonesia

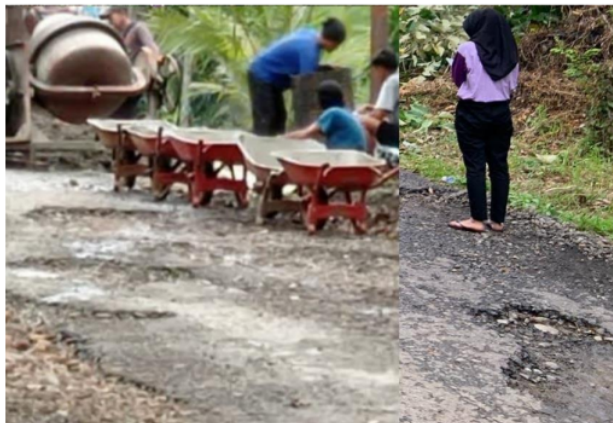
Gambar 1. Kondisi jalan Desa saat belum diperbaiki

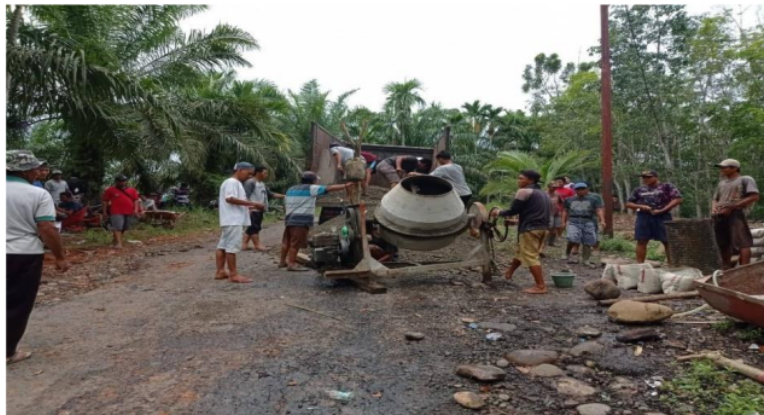
Proses pencampuran bahan material dengan campuran air, dimana kegiatan pengabdian masyarakat ini dilakukan untuk perbaikan jalan tanjakan menggunakan bahan campuran semen, pasir, kerikil dan air dengan perbandingan campuran 1 semen : 3 pasir : 5 kerikil (Yuono, 2017). Proses campuran semua bahan dilakukan pada gambar 3, setelah itu pendistribusian dilakukan menggunakan gerobak dorong agar dapat membawa bahan material yang sudah dicampur .

Gambar 3. Proses pencampuran semen, pasir, kerikil dan air

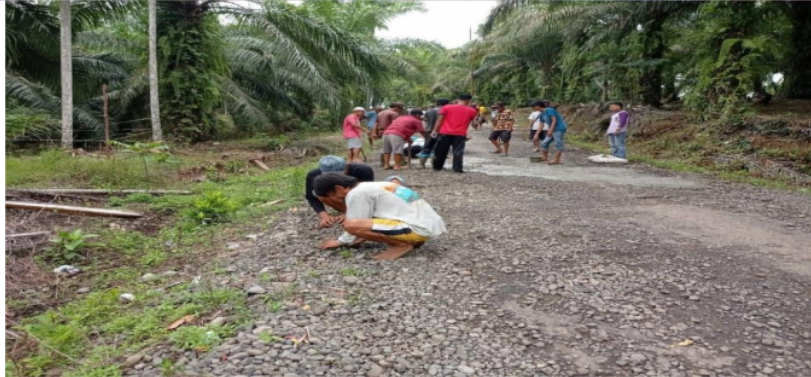
Kegiatan perbaikan dilakukan di setiap titik lubang, terlihat pada gambar 4, dimana lubang tersebut dibersihkan terlebih dahulu setelah itu disiram dengan air agar campuran semen dapat menempel dengan maksimal. Kemudian besi cor yang sudah disiapkan sebelumnya diletakkan pada lubang yang sudah disiram air, setelah itu dituangkan campuran semen, pasir, kerikil dan air yang sudah dicampur sebelumnya dari ember dengan menggunakan alat sekop, dan cetok (sendok semen) untuk meratakan bagian permukaan.

Gambar 4. Kegiatan perbaikan jalan

Setelah dilakukan proses perbaikan jalan Desa Air Putih sepanjang 100 m, dimulai pukul 08.00 wib sampai 16.00 wib dipotong istirahat 1 jam, dimana titik yang memerlukan perbaikan banyak titik, dengan kedalaman mulai dari 5 cm sampai 20 cm. Kebutuhan bahan material yang sudah digunakan disajikan pada tabel 1 untuk memenuhi kebutuhan perbaikan jalan dengan titik yang berlubang.

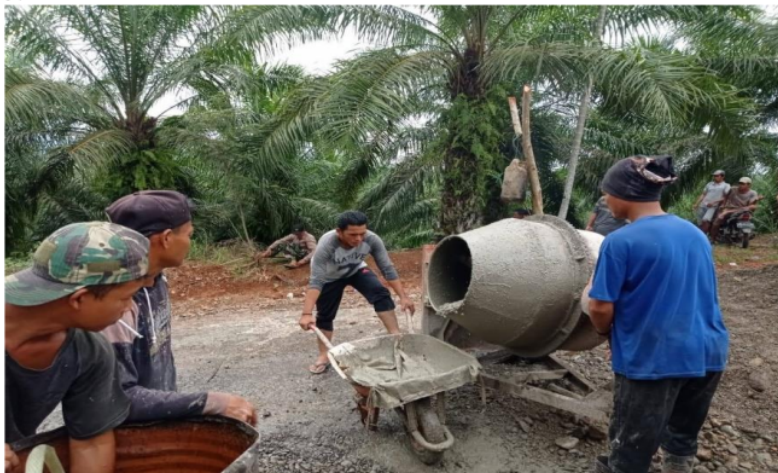
Proses perbaikan jalan tanjakan dusun II desa air putih kabupaten Bengkulu tengah, Pada gambar 5.

Gambar 5. Proses perbaikan Jalan
